**PROGRAM KONSERWACJI I RESTAURACJI
DWÓCH OLTARZY BOCZNYCH : SERCA JEZUSOWEGO ORAZ MATKI
BOŻEJ RÓŻAŃCOWEJ
Z KOŚCIOŁA PW. ŚW. STANISŁAWA BPA
W UHERCACH MINERALNYCH**

Magnilena Frączek
KONSERWATOR DZIEŁ SZTUKI
35-210 Rzeszów, ul. W. Syrokomli 2
tel. 0 602 872 840

Rzeszów, 26.09.2023

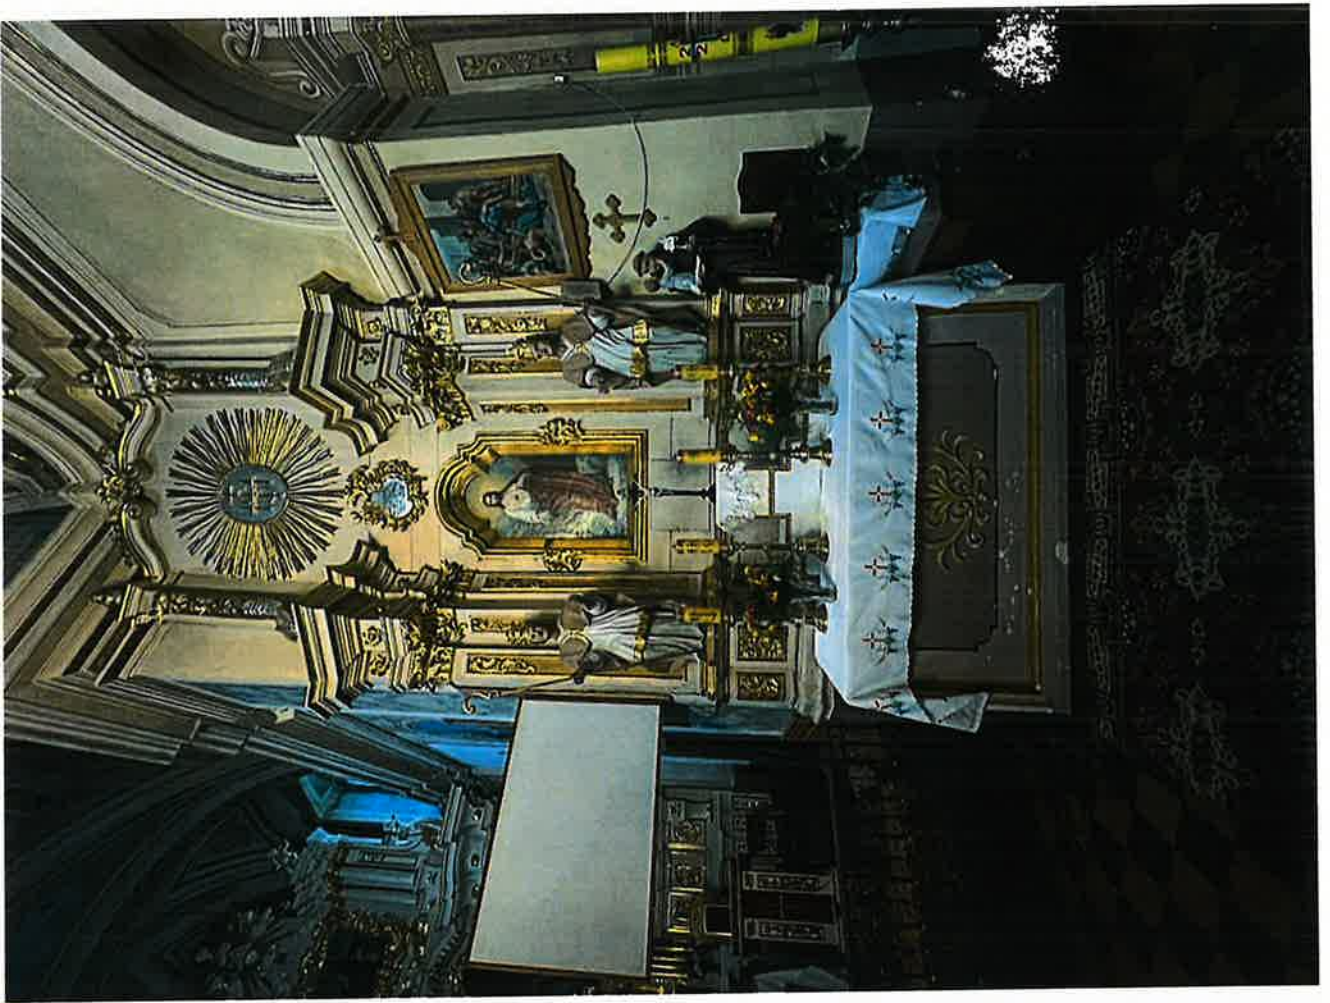
Fot nr 1 Ołtarz boczny, prawy pw. Serca Jezusowego , widok całości przed konserwacją. Kościół paraf. pw. Św. Stanisława bpa w Uhercach Mineralnych.

Struktura ołtarzy osłabiona i poluzowana w wyniku zmiennych warunków wilgotnościowych panujących w kościele oraz na skutek działalności owadów szkodników drewna. Widoczne odspojenia i szczeliny pomiędzy deskami. W wielu miejscach występują ubytki i pęknięcia form rzeźbiarskich. Struktura przemalowana, w ubytkach widoczna warstwa jasnej szarości pod przemalowaniami. Dolne partie struktury ołtarzy przemalowane wielokrotnie, widoczne ślady wilgoci. Miejscowo na profilowanych listwach występują ubytki złoceń wraz z gruntami, aż do warstwy drewna. Grunty oraz złocenia na łączeniach oraz w miejscach załamania krawędzi i łuków spękane. Złocenia i srebrzenia wykonane imitacją, zmatowiałe i przybrudzone. Powierzchnia polichromii zabrudzona, matowa. W predellach wtórnie mocowane deski i płyty zaślepiające ubytki w strukturze. Mensy murowane z wyraźną tendencją do podciągania wilgoci, tynk zmurowany i odpadający, powierzchnia przemalowana. Duże ubytki i wykruszenia polichromii występują szczególnie w partii cokołowej, od frontu.

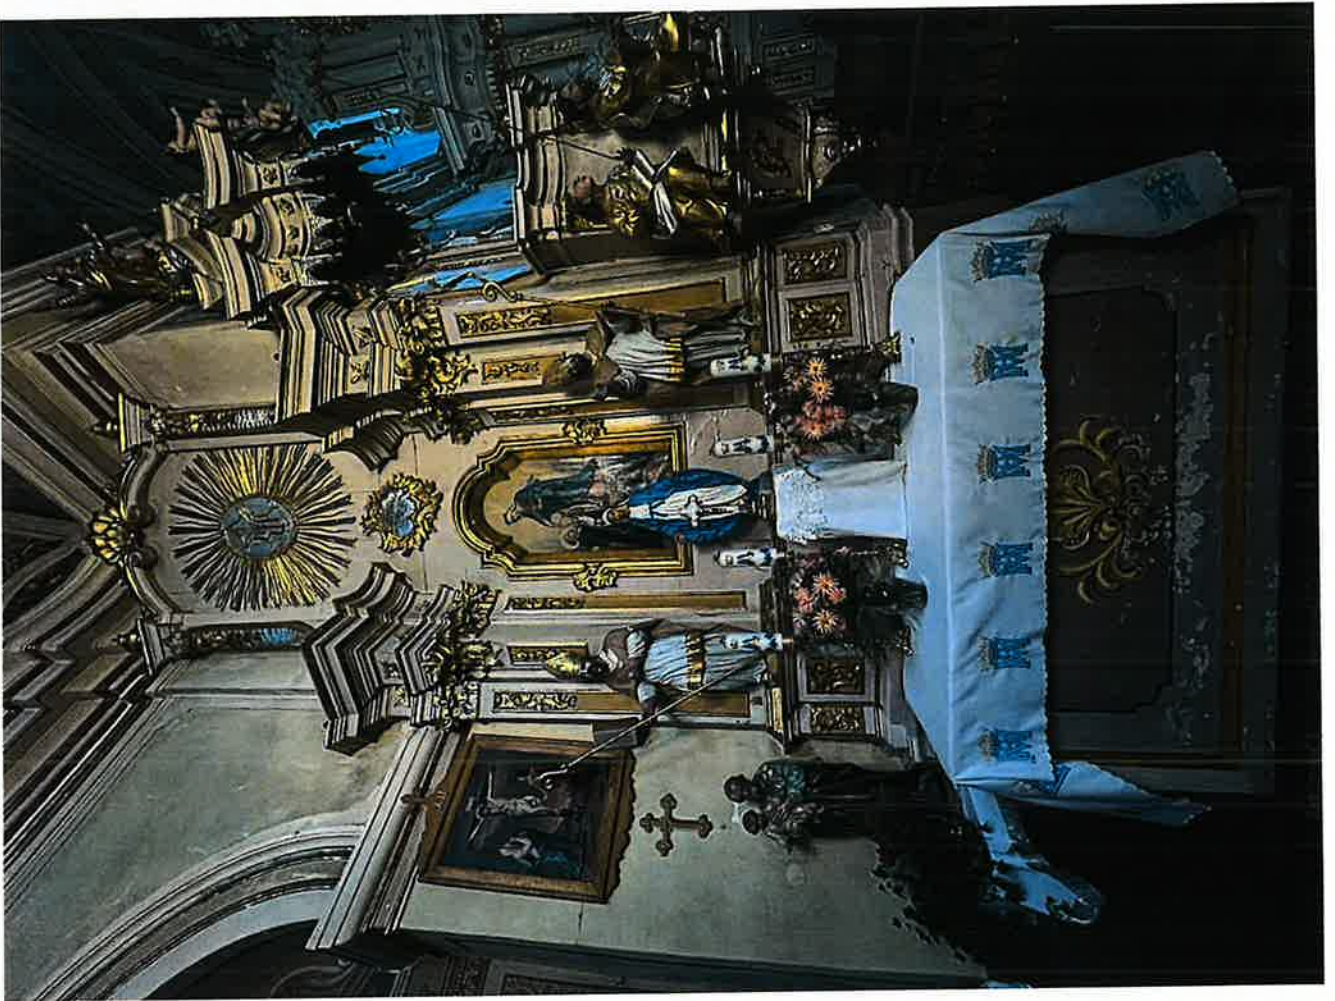
Fot. nr 2 Ołtarz boczny, lewy pw. Matki Bożej Różańcowej, widok całości przed konserwacją. Kościół paraf. pw. Św. Stanisława bpa w Uhercach Mineralnych.

Bliźniaczy w stosunku do ołtarza pw. Serca Jezusowego, w retabulum figury świętych biskupów oraz obraz *Matki Bożej Różańcowej*; w zwieńczeniu monogram maryjny.

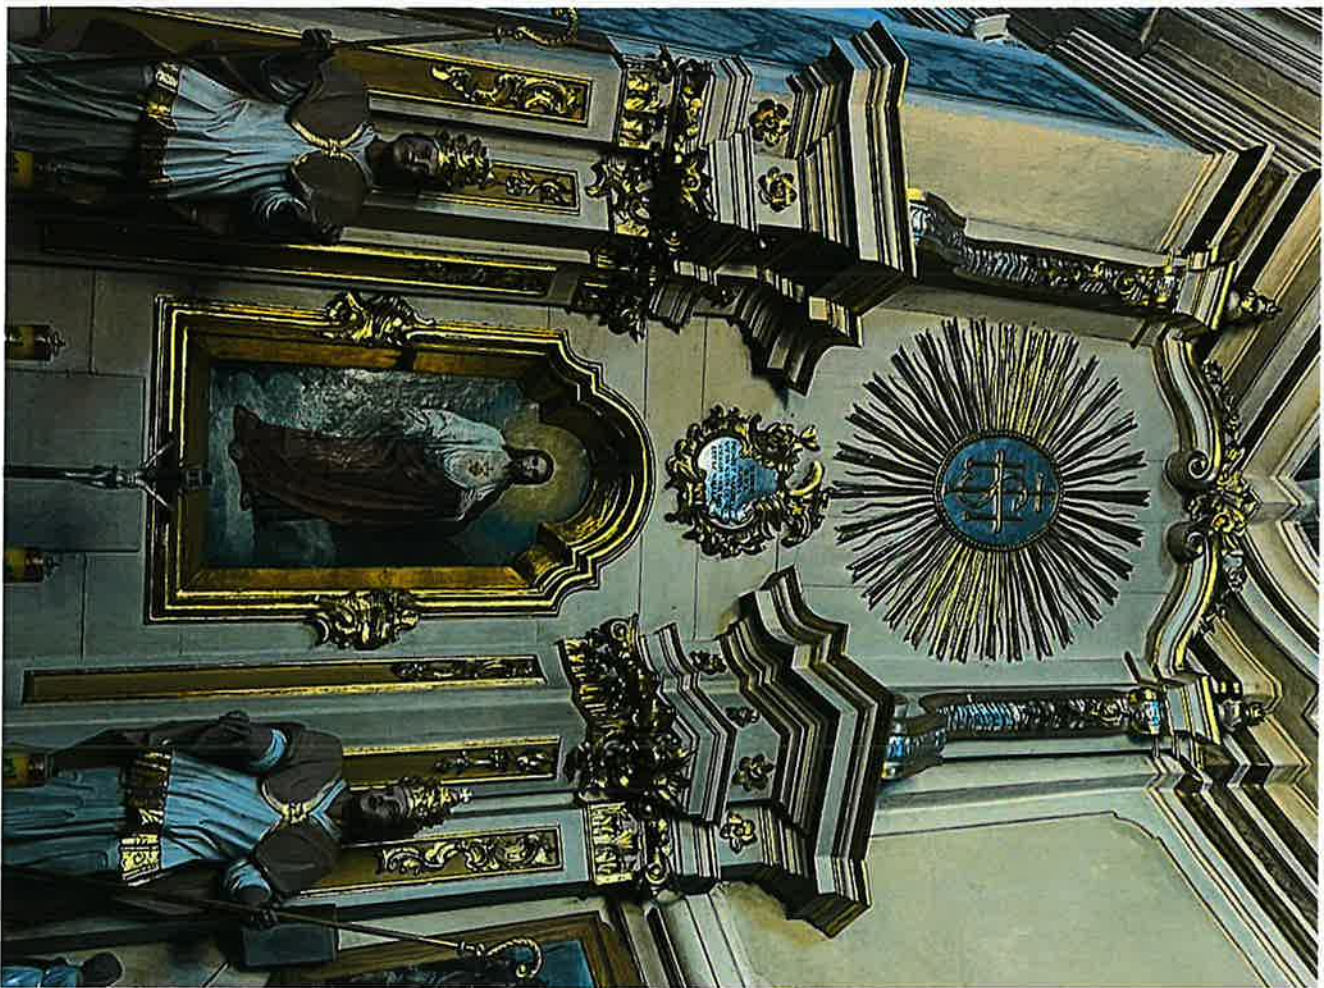
Fot. Nr 4 Ołtarz boczny, prawy pw. Serca Jezusowego, obraz PRZENAJSWIĘTSZE SERCE JEZUSA przed konserwacją. Kościół paraf. pw. Św. Stanisława bpa w Uhercach Mineralnych.

Płótna obrazów mocno pofalowane, prawdopodobnie luźno napięte na krosna lub panel drewniany. Odształcenie płótna spowodowało zniszczenia powierzchni warstwy malarskiej oraz zaprawy. Zniszczenia te występują w formie spękań i spęcherzeń zaprawy i warstwy malarskiej. Na licu obrazów pociemniały werniks oraz zabrudzona powierzchnia.
